## Analiza zniszczeń paneli po gradobiciu

# Gradobicie w Holandii

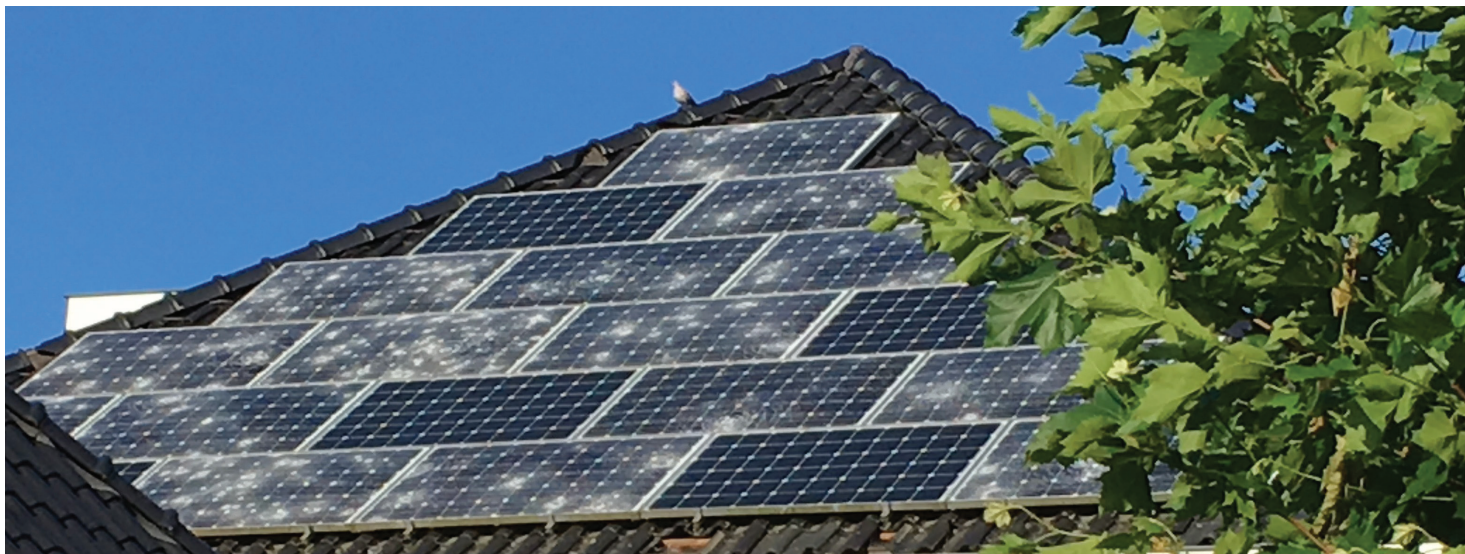
Zdjęcie HD-Solar — Holandia

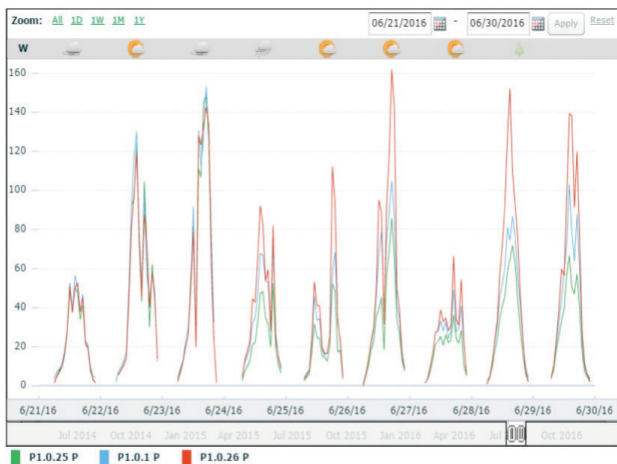
Analiza i porównanie wydajności trzech paneli w systemie fotowoltaicznym wykazała znaczny spadek produkcji w dwóch z nich począwszy od 24 czerwca 2016 r., tj. jeden dzień po gradobiciu.

Wykres dla obiektu nr 1 pokazuje wadliwe panele **P1.0.25 P**, **P1.0.1 P** w porównaniu do panelu referencyjnego **P1.0.26 P**.

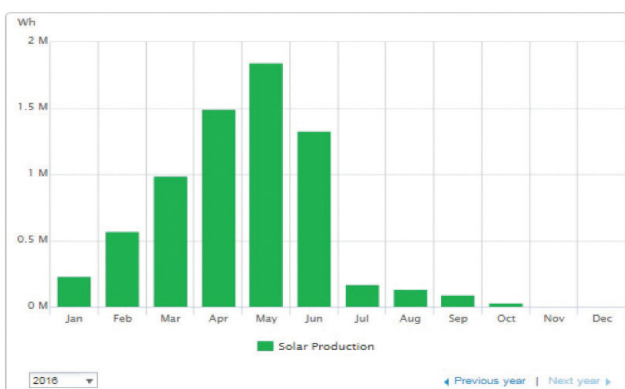
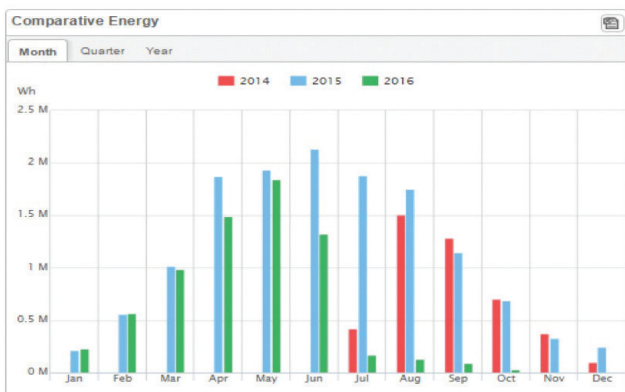
Analizując moc wyjściową całego systemu uszkodzonej instalacji przez dłuższy czas, stwierdzono spadek w produkcji energii systemowej począwszy od czerwca oraz jego pogłębianie się w kolejnych miesiącach.

Wykres dla obiektu nr 1 pokazuje różnice w miesięcznej produkcji energii.

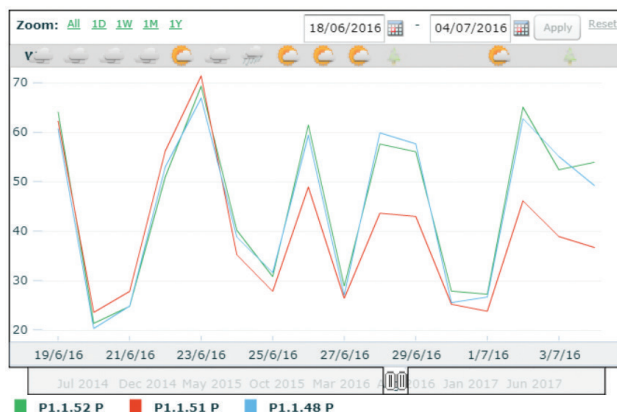
Poniższy wykres porównuje wyprodukowaną moc trzech paneli w okresie tygodnia przed gradobiciem i po gradobiciu. Wykres przedstawia normalną produkcję do 23 czerwca 2016 r. włącznie. Zaznaczony spadek w panelu 1.1.51 P na wyjściu (krzywa czerwona) w porównaniu z wyjściem paneli przylegających (zielona i niebieska), począwszy od 25 czerwca, pokazuje skutki zniszczeń spowodowanych gradobiciem.

Wykres dla obiektu nr 2 pokazuje wadliwy panel **P1.1.51 P** w porównaniu z panelami referencyjnymi **P1.1.48 P** i **P1.1.52 P**.
