SE100K-JPI4, SE50K-JPI2 の雷被害のサイトチェック手順

(絶縁不良エラーが出ている場合)

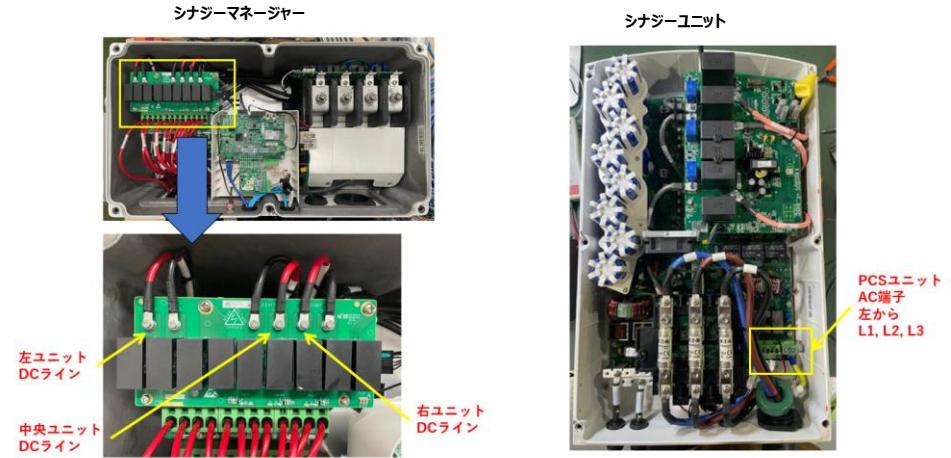
図 1

- ①シナジーマネージャー、各 DC ストリング、シナジーユニット 3 台の接続ケーブルを全て外す
- ② DC ストリングそれぞれの絶縁測定（※参照：[絶縁不良のトラブルシューティング-アプリケーションノート](#)内、P9「絶縁抵抗計を使用」のストリングレベルでの絶縁抵抗計測方法）
- ③シナジーマネージャーの絶縁測定（※計測箇所は、[図 1](#) 参照）
左ユニット、中央ユニット、右ユニットの DC ライン = 正常値：5MΩ 前後
- ④シナジーユニット 3 台のそれぞれの絶縁測定（※計測箇所は、[図 1](#) 参照）
AC 端子上の L1, L2, L3 = 正常値：2MΩ

⑥ すべて接続した状態で上記③、④のいずれかで絶縁測定（※計測箇所は、[図 1](#) 参照）

→上記③、④にて正常値であるにもかかわらず、上記⑥において、1MΩ を大幅に下回るようであれば、シナジーマネージャー内の PID 緩和回路に付いている逆バイアスダイオードが故障している可能性が高く、雷のような高電圧サージを受けた疑いが掛けられる。

上記調査で不具合がみとめられた場合は、外乱（雷など）によってどこまで影響が広がっているかが不透明の為、サイトに設置されている現在影響が出ていないパワーコンディショナ、オプティマイザーも全交換を推奨します。運転再開後に動作を確認した後、未交換のパワーコンディショナやパワーオプティマイザーに不具合が出た場合は必要に応じ追加作業で交換を行う必要あり。
